30 Ekim 2020 Seferihisar Depremi Ön Değerlendirme Raporu

İzmir Yüksek Teknoloji Enstitüsü (İYTE) İnşaat Mühendisliği Bölümü öğretim üyelerince hazırlanan bu ön değerlendirme raporu, bölgede deprem sonrası yapılan incelemelere dayanarak ve daha sonra yapılacak detaylı çalışmaların öncülü olmak ve kamuoyunu bilgilendirmek amacıyla hazırlanmıştır. Bu raporda, zemin etkisi, yapısal gözlemler ile depremin ve yarattığı tsunaminin deniz yapılarına olan etkileri irdelenmiştir. Depremin yeraltı sularında yarattığı etki ayrıca değerlendirilmiştir.

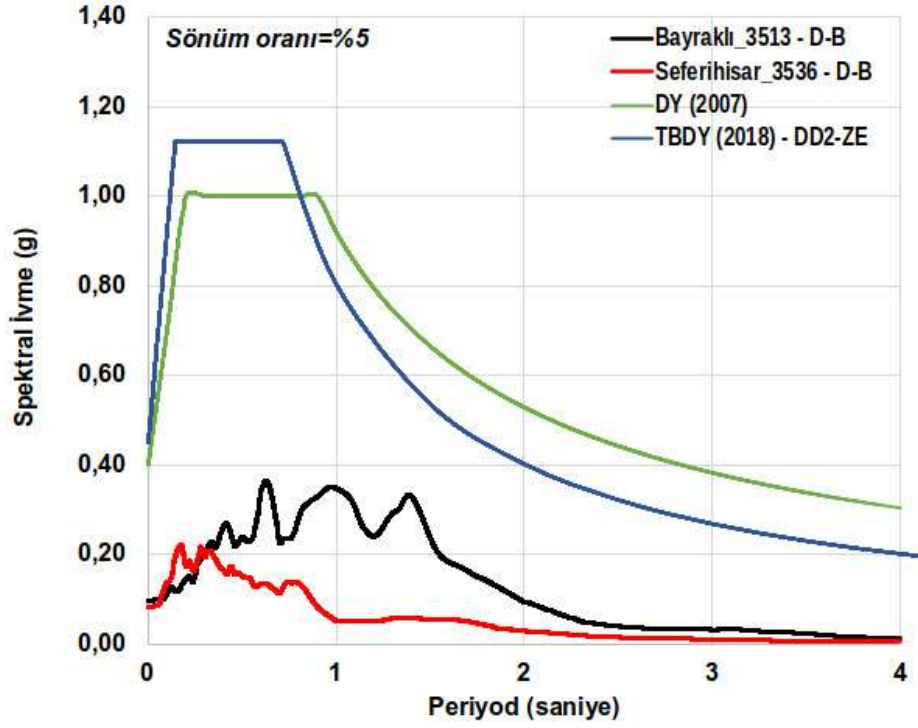
Yıkım ve ağır hasar görülen Bayraklı ilçesinde AFAD ölçüm istasyonundan elde edilen tepki spektrumunda zemin etkisi net bir şekilde görülmektedir. Şekil 3’de Seferihisar ve Bayraklı’daki ölçüm istasyonlarından elde edilen Doğu-Batı yönündeki deprem yer hareketi tepki spektrumları verilmiştir. Deprem merkez üssüne çok yakın bir yerleşim bölgesi olan Seferihisar’da maksimum spektral ivmenin 0.20 g seviyelerine ulaştığı, daha uzak olan Bayraklı’da ise zemin etkisi nedeniyle maksimum spektral ivmenin 0.35 g seviyelerine ulaştığı görülmektedir. Bayraklı’daki kil, silt ve kum ağırlıklı birimlerden meydana gelen kalın alüvyon zemin tabakalarının, oluşan tepkileri arttırdığı görülmektedir. Diğer taraftan zemin etkisi sonrası ortaya çıkan tepki spektrumları 2007 ve 2018 Deprem Şartnamelerinin tasarım tepki spektrumlarının altında kalmaktadır. Yıkılan binaların yakın çevresinde bulunan ve benzer sistemlere sahip diğer binalarda yıkım olmaması, yıkımların aslen yapı zafiyetlerinden kaynaklandığına işaret etmektedir. Hasar gören binaların olduğu bölgelerde yapılan ilk incelemelere göre sıvılaşma sonucu oluşabilecek deformasyon bulgusuna rastlanılmamış olsa da, deprem merkez üssüne yakın bir bölge olan Urla ilçesi Gülbahçe köyünde sıvılaşma sonucu oluşan kum kaynamaları gözlemlenmiştir (Şekil 4). Bu sebeple sıvılaşma potansiyeli olan bölgelerde daha detaylı incelemeler yapılması gerekmektedir.

Şekil 3. Bayraklı ve Seferihisar’da gözlenen deprem yer hareketi tepki spektrumlarının, 2007 ve 2018 yılı deprem şartnamelerinde belirtilen tasarım tepki spektrumları ile karşılaştırılması

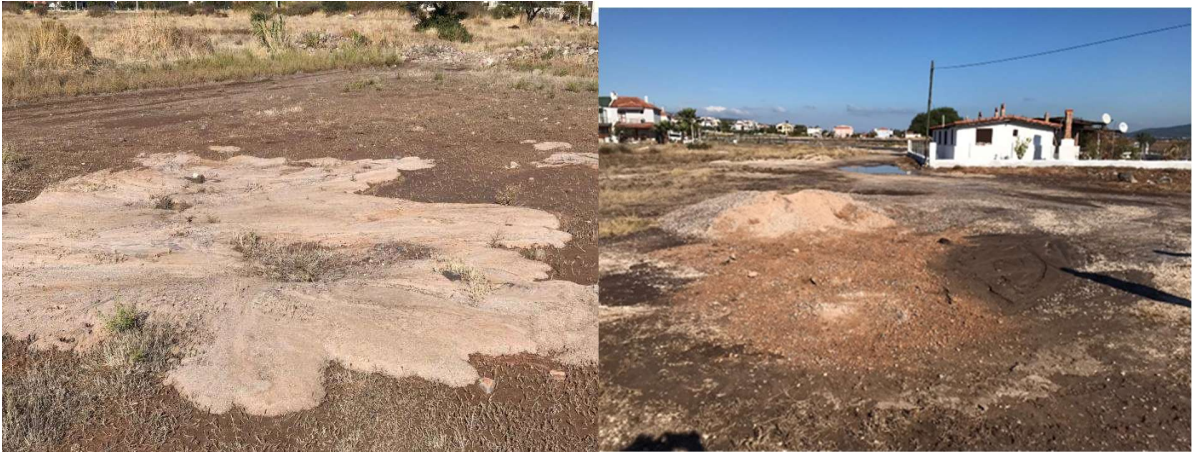
Şekil 4. Gülbahçe’de gözlenen sıvılaşma (kum kaynaması)

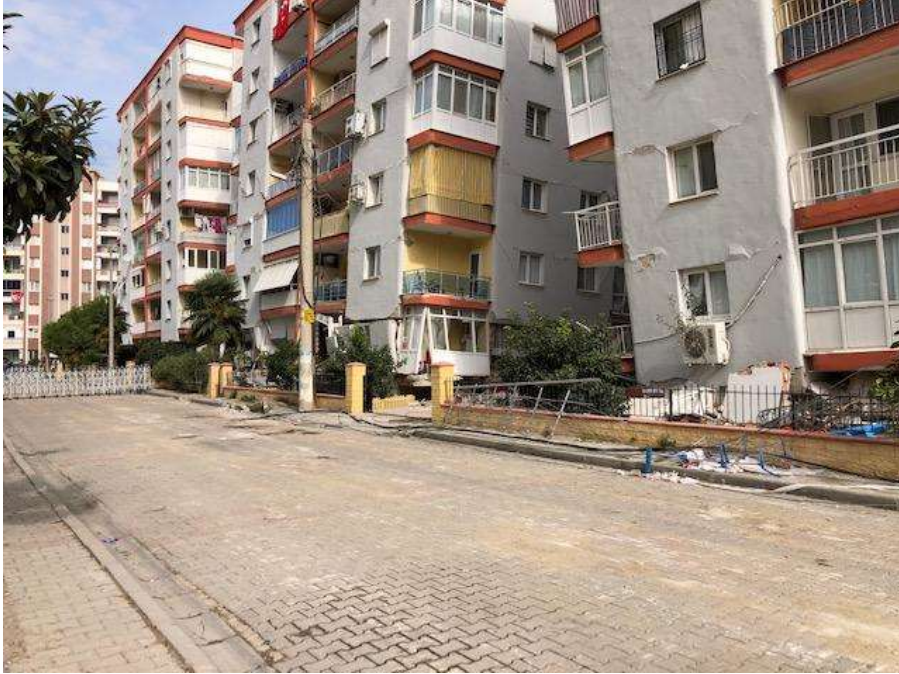
- Donatı detaylarının tasarımda seçilen sünek davranışı sağlamakta yetersiz kalması:
 - Genelde kolon ve kiriş kritik bölgelerinde etriye sıklaştırmasının olmaması
 - Etriye kancalarının 90 dereceden fazla bükülmemiş olması
 - Bindirme boylarının yüksek talep bölgelerinde olması
 - Kiriş-kolon bölgelerinde sargılama olmaması
- Yapısal sistem tasarım seçimlerindeki davranışı zorlayıcı tercihler
 - Yumuşak katlar
 - Kapalı çıkmalar
 - Yatay çerçeve süreksizlikleri
 - Burulma düzensizlikleri

Şekil 5a. Kat göçmesi görülen bazı binalar

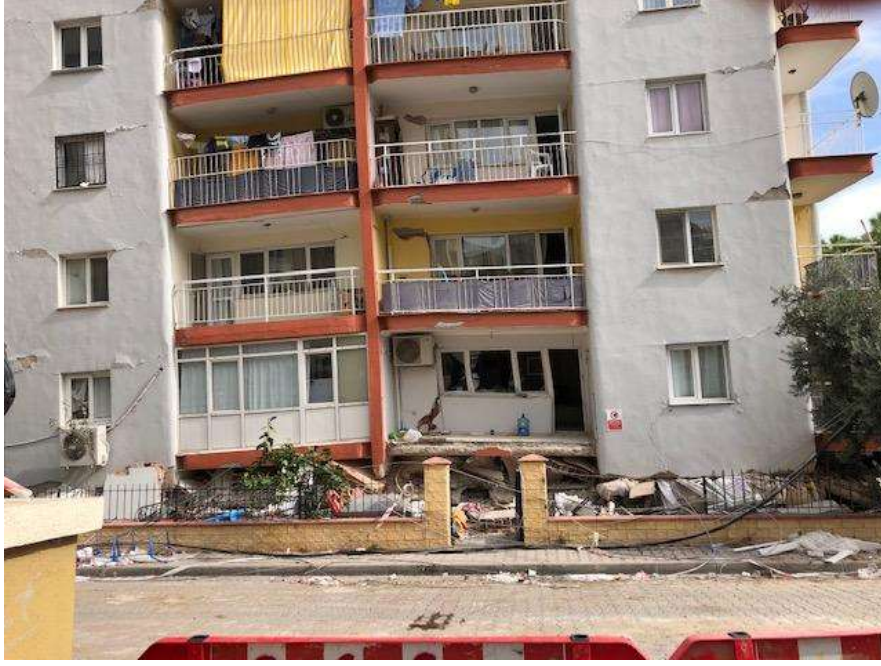
Şekil 5b. Kat göçmesi görülen bazı binalar

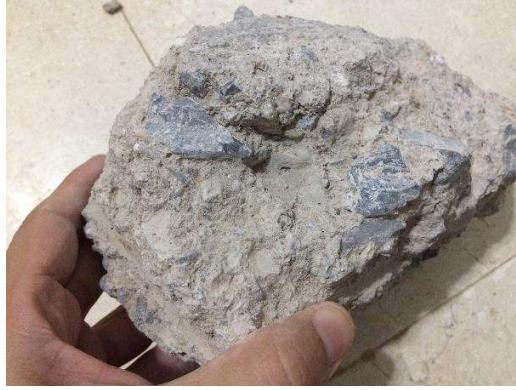
- Düşük beton kalitesi (Bölgedeki birçok bina betonu el dökümü olduğundan heterojen ve düşük dayanımlıdır. Ör: bir numunede agrega gradasyonunun uygun olmadığı, iri danelerin homojen dağılmadığı, danelerden bazılarının 35 mm'den fazla boyutu olan agregalar olduğu gözlenmiştir (Şekil 6).)
- Donatıların genel olarak dönemin pratiği ile uyumlu olarak, dayanımı düşük ve aderans yapma kapasitesi zayıf olan düz donatı olması

Şekil 6. Betondaki uygunsuz agrega gradasyonu ve homojen olmayan agrega dağılımı

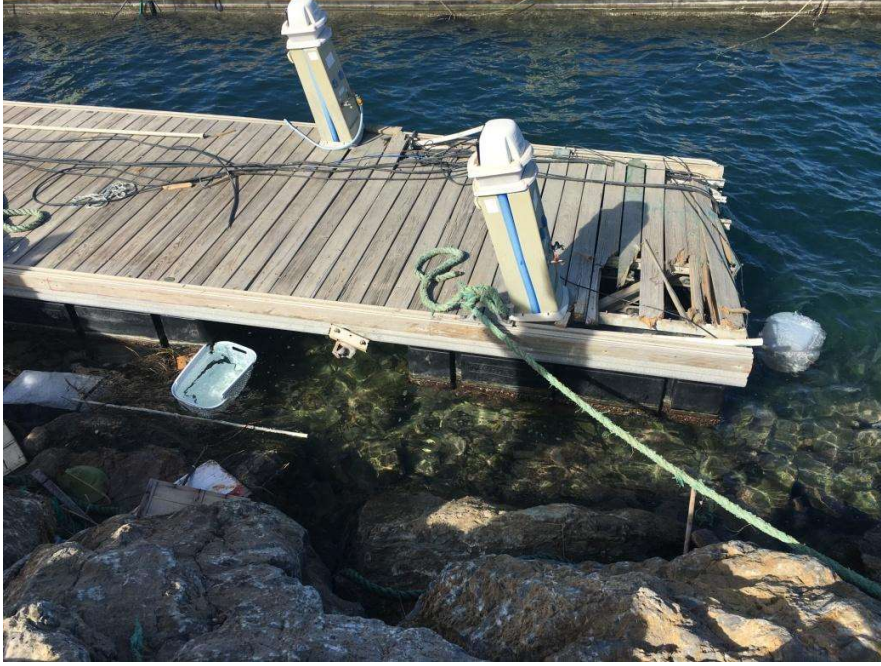
Depremi kıyı ve liman yapılarına etkisini gözlemlemek üzere Sığacık, Alaçatı, Çeşme, Urla ve Güzelbahçe'deki bazı balıkçı barınakları ve marinalar yerinde incelenmiştir. Bu barınaklarda ve marinalarda, eğimli taş dolgu dalgakıran, su içi veya bloklu beton rıhtım ve yüzer iskeleler bulunmaktadır. Yapılan incelemelerde dalgakıranların koruma tabakasında ve kronman duvarlarında herhangi bir hasar olmadığı; beton rıhtımlarda da kayma veya devrilme oluşmadığı gözlemlenmiştir. Yüzer iskelelerde ise halatlarda ve bağlantı halkalarındaki kopma nedeniyle tabandaki tonozlardan ayrılarak sürüklenme olmuş ve hasar meydana gelmiştir. Yerinde

incelemede hasar gören yüzer iskelelerin imalatının 2000'li yılların başında yapıldığı ve günümüzde çok da kullanılmayan alüminyum karkas altında bulunan yüzdürücülerden meydana gelen pontonlardan oluştuğu görülmüştür. Şekil 7'de hasar gören alüminyum karkas yüzer iskele pontonu gösterilmiştir. Betondan yapılan yüzer iskele pontonlarında ise herhangi bir hasar oluşmamıştır.

Şekil 7. Sürüklenme neticesinde hasar gören alüminyum karkas yüzer iskele pontonu

gerekmektedir. Ayrıca tsunami etkisinin özellikle yüzer yapıların tasarımında dikkate alınması; bağlanma zincir ve halatlarının periyodik olarak kontrol edilmesinin önemi ortaya çıkmıştır.

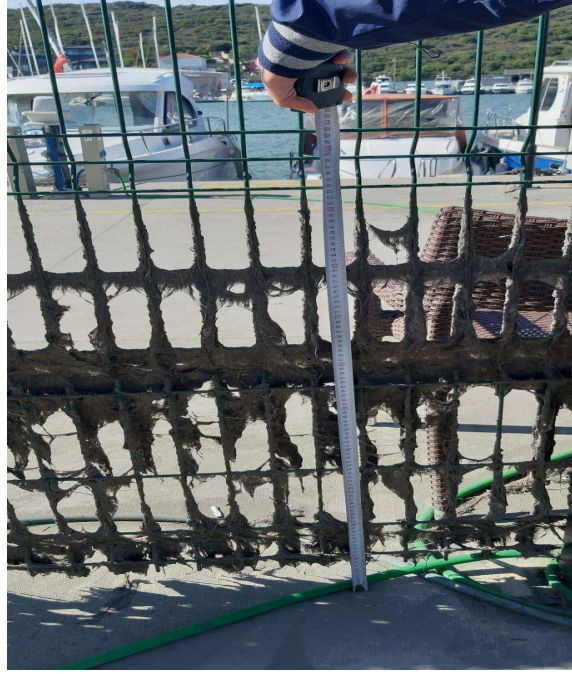
Düşey atımlı kırılma yaratan deprem tsunamiye de yol açmıştır. Yarımada'nın güneyini etkileyen tsunami, tanıkların ifadesine göre, önce kıyı çizgisinin 5-6 m geri çekilmesine, daha sonra tipik bir sığ su dalgası karakteriyle, kıyıda deniz seviyesinin yükselerek sel gibi davranması ve yüksek bir hızla içeri girmesine neden olmuştur. Sığacık Marina'da geri sahada yer alan çitte su seviyesinin yükselmesi açıkça görülmektedir (Şekil 8). Su seviyesi yükselmesi çitte 0.94 m olarak ölçülmüştür. Geri sahanın üst kotunun inceleme yapılan 2.11.2020 gününde sakin su seviyesine göre yaklaşık 1.2 m olduğu göz önüne alınırsa, bu da tsunami sırasında su seviyesinin yaklaşık 2 m yükseldiğini göstermektedir. Yapılan ölçümlerde, tsunami dalgasıyla denizin yer yer 250 m kadar içeri girdiği görülmüştür. Şekil 9'da Urla'nın güney kıyılarındaki yer alan Altinköy plajındaki tsunami izleri görülmektedir. Tsunami, yüzer iskelelerin sürüklenmesi ve liman içindeki teknelerin hasar görerek batmasına ve özellikle Sığacık'ta pek çok zarara neden olmuştur. Daha önce ülkemizde yaşanan yakın zamanlı tsunamilerden farklı olarak bu kez can kaybına da neden olan tsunaminin ciddiye alınarak, denizde deprem olması durumunda, karada yüksek kotlu yerlere gidilmesi, teknede olma durumunda ise kıyıya dönmek yerine açığa gidilmesi konusunda bilgi ve farkındalığın artırılması

Şekil 8. Sığacık Marina geri sahadaki çitte tsunaminin izleri (suyun 0.94 m yükseldiği görülmektedir)

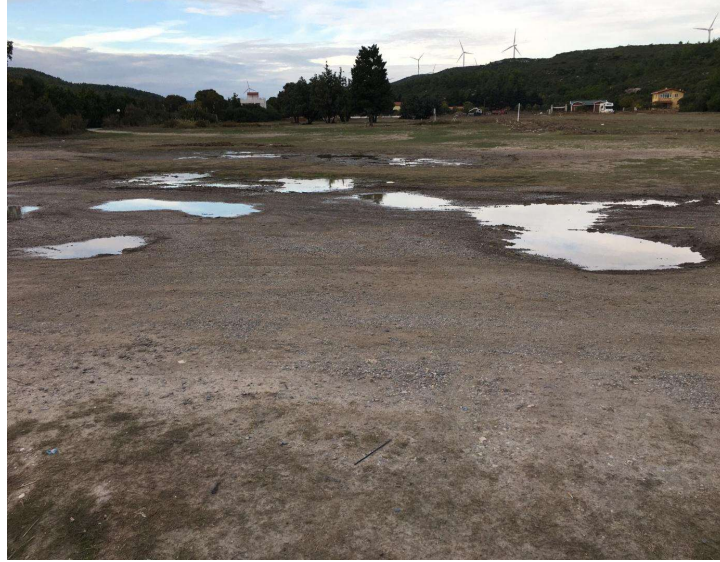
Şekil 9. Altıncöy plajı gerisinde tsunaminin izleri (kıyıdan 150-200 m uzaklığı göstermektedir)

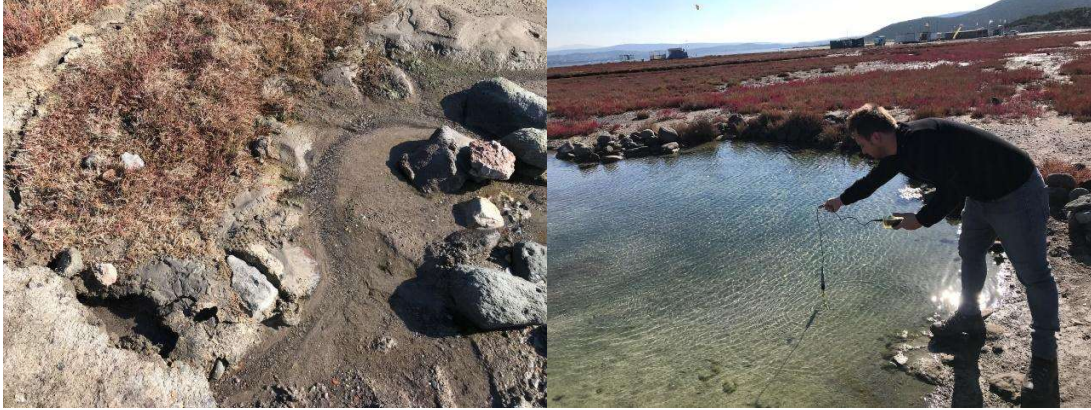
Depremler sonucu hem soğuk hem de sıcak su kaynaklarında değişimler gözlenebilmektedir. Depremden etkilenen bölgelerdeki ilk gözlemlerde bazı alanlarda yeraltısuyu seviyelerinin değiştiği, Gülbahçe (Urla) ve Cumalı (Seferihisar) gibi bazı jeotermal sahalarda yeni sıcak su kaynaklarının ortaya çıktığı görülmektedir. Gülbahçe’de yüzeye çıkan yeni sıcak suların sıcaklıklarının 30 °C ile 35 °C arasında değiştiği gözlenmiştir (Şekil 10).

Şekil 10. Gülbahçe köyünde yüzeye çıkan yeni sıcak su kaynakları

Deprem bölgelerinde su kaynaklarında deęişim olduđu, yeni sıcak su kaynakların ortaya çıktığı görülmüştür. Bu nedenle bu kaynakların da düzenli olarak izlenmesinde yarar vardır.
